## COMMUNE DE CORMERY

### ELABORATION D'UNE AIRE DE MISE EN VALEUR DE L'ARCHITECTURE ET DU PATRIMOINE

### DIAGNOSTIC AVAP

Arrêt du projet le 12 janvier 2015

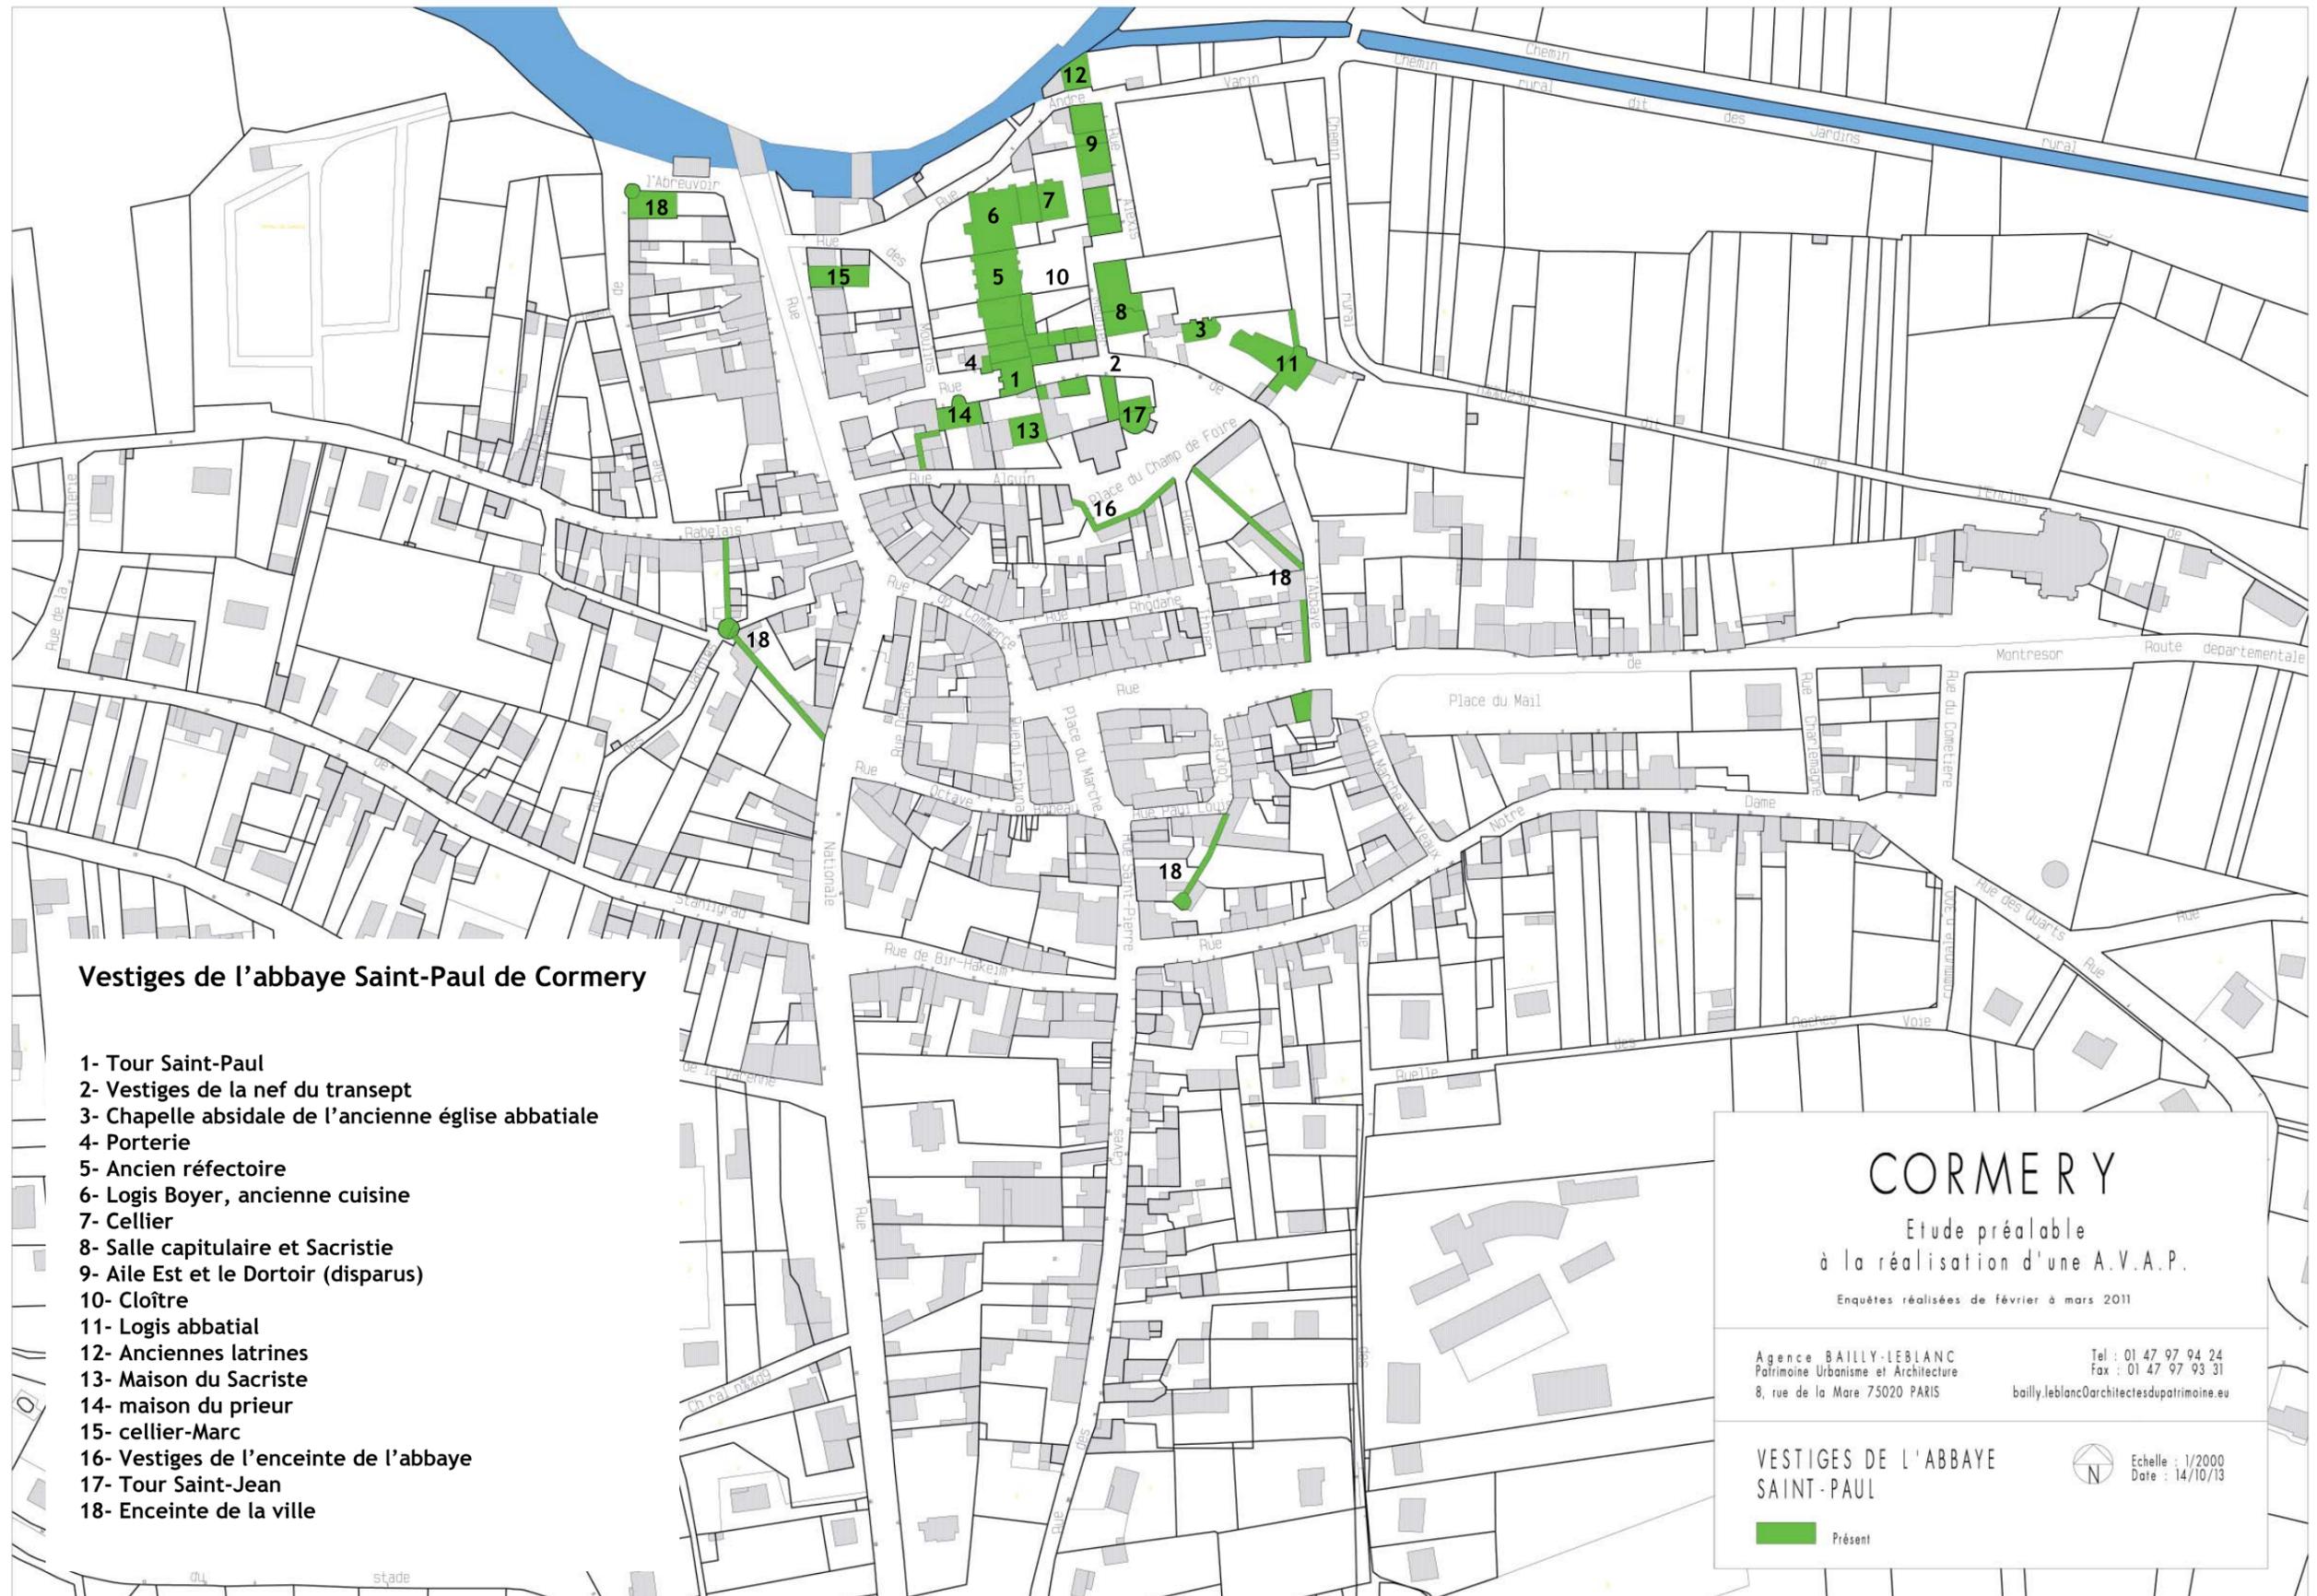
**Vestiges de l'abbaye Saint-Paul de Cormery**

- 1- Tour Saint-Paul
- 2- Vestiges de la nef du transept
- 3- Chapelle absidale de l'ancienne église abbatiale
- 4- Porterie
- 5- Ancien réfectoire
- 6- Logis Boyer, ancienne cuisine
- 7- Cellier
- 8- Salle capitulaire et Sacristie
- 9- Aile Est et le Dortoir (disparus)
- 10- Cloître
- 11- Logis abbatial
- 12- Anciennes latrines
- 13- Maison du Sacriste
- 14- maison du prieur
- 15- cellier-Marc
- 16- Vestiges de l'enceinte de l'abbaye
- 17- Tour Saint-Jean
- 18- Enceinte de la ville

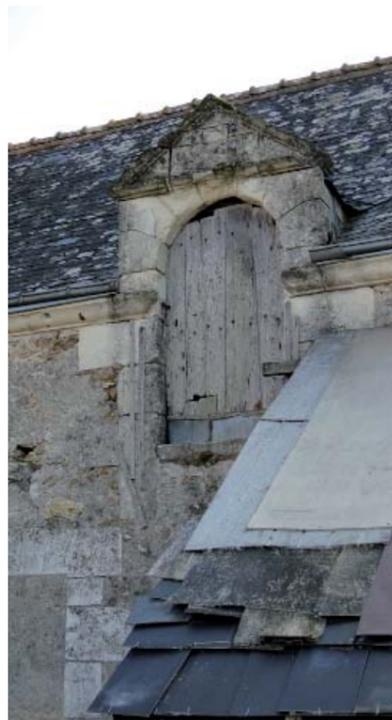
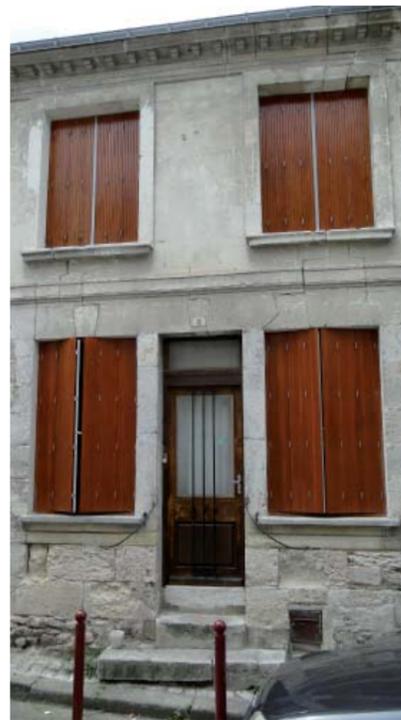
Pratique nuisible des enduits ciment et peintures plastiques étanches, imperméables, ne laissant pas respirer les maçonneries

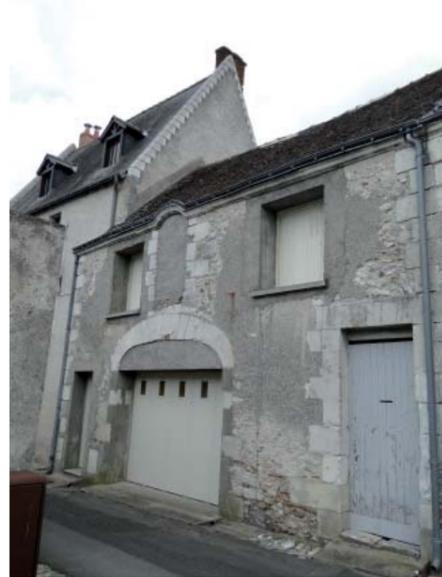
La création de portes de garage, l'élargissement et le changement de proportion des fenêtres, les obturations, perturbent la composition des façades

De fréquentes transformations de baies, par agrandissement ou obturation, sont destinées à transformer une maison ancienne en logement de notre époque, aménager son rez-de-chaussée en boutique, ou y créer un boxe à voiture. Ces opérations entraînent, entre autres, des modifications des proportions des baies anciennes, la suppression d'allèges, le regroupement de linteaux et un appauvrissement de la composition d'ensemble de la façade. Les percements de baies nouvelles sont souvent décalés par rapport aux travées verticales ou horizontales de l'existant.

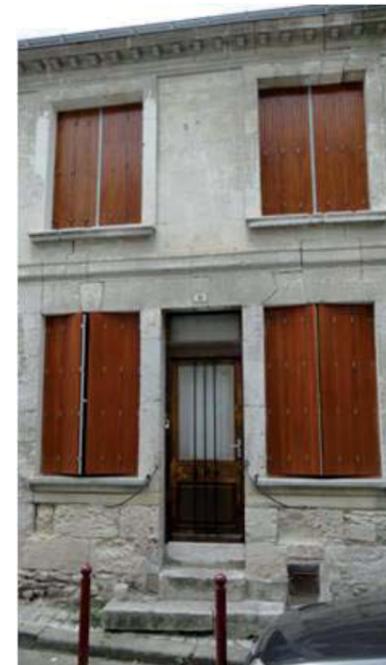
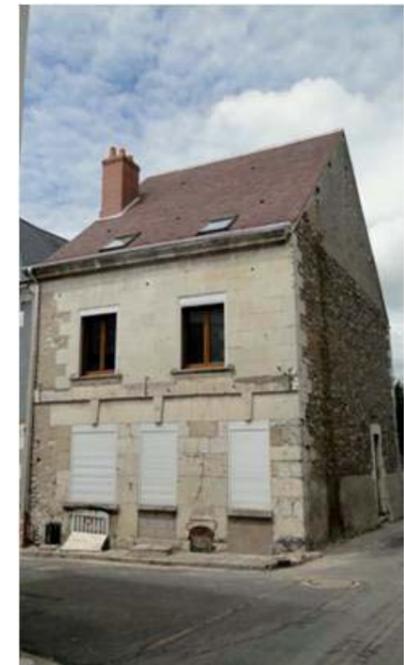
Disparition des contrevents,  
Pose de menuiseries PVC,  
Pose de volets roulants et de leurs coffres

Les menuiseries des portes et des fenêtres qui doivent être en bois et peintes, apparaissent souvent vernies. Cette pratique participe de la même mode rustique anachronique.

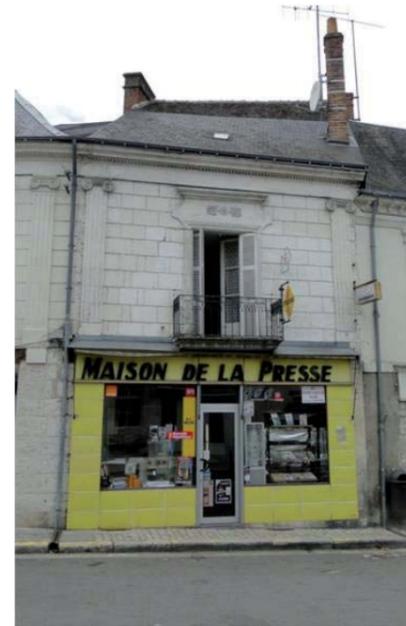
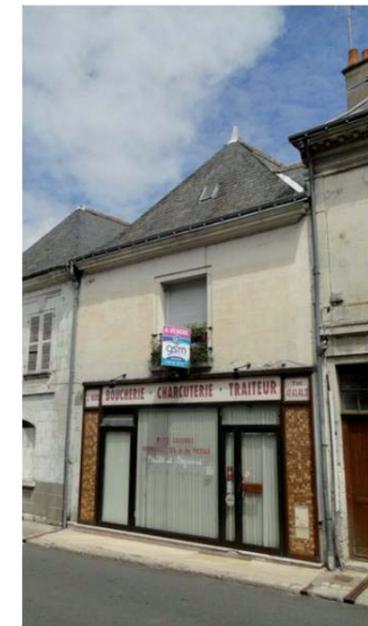
Eventrement des rez-de-chaussée pour ouvrir des devantures plus grandes  
Disparition des appuis de la façade entraînant des désordres dans l'appareil en pierre de taille des étages  
Prolifération des enseignes

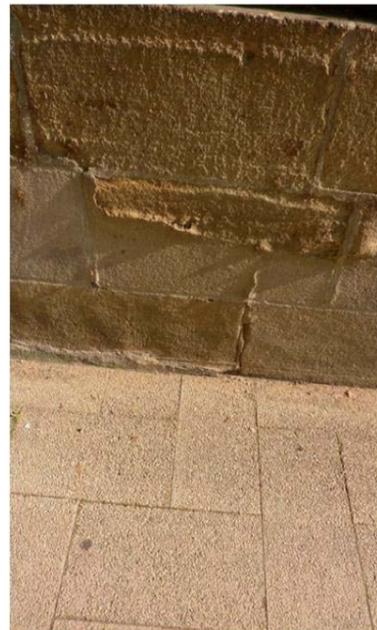
Fils d'eau pavés traditionnels à restaurer

Eviter les revêtements de sol étanches ne laissant pas passer l'humidité, qui se trouve renvoyée dans la maçonnerie des édifices par remontée capillaire

Eviter les revêtements de sol étanches qui ne laissent pas passer l'humidité, qui se trouve renvoyée dans la maçonnerie des édifices.

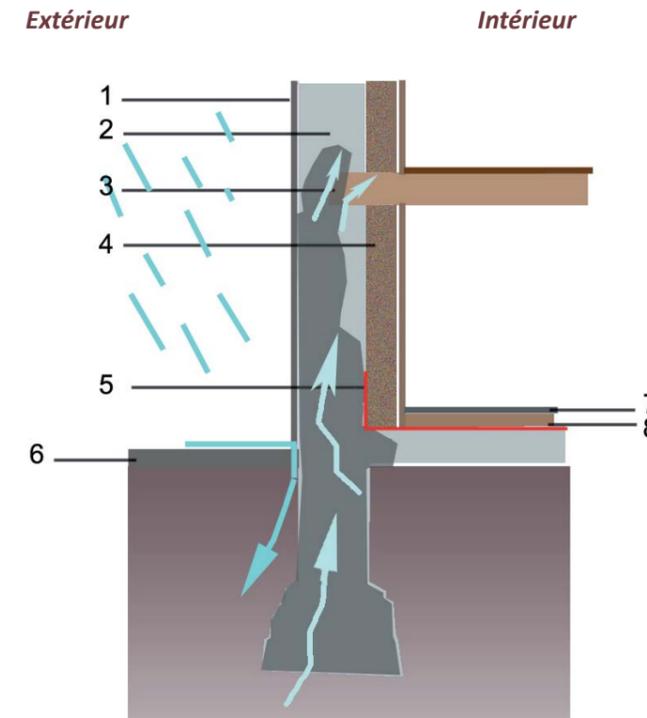
### Mauvaise gestion de l'humidité dans le bâti traditionnel :

- 1-Enduit à base de ciment
- 2-Mur en maçonnerie de pierre ou de brique
- 3-Poutre en bois
- 4-Isolation avec pare-vapeur
- 5-Enrobé (non perméable)
- 6-Chappe de ciment
- 7-Isolation type polystyrène
- 8-Film polyane

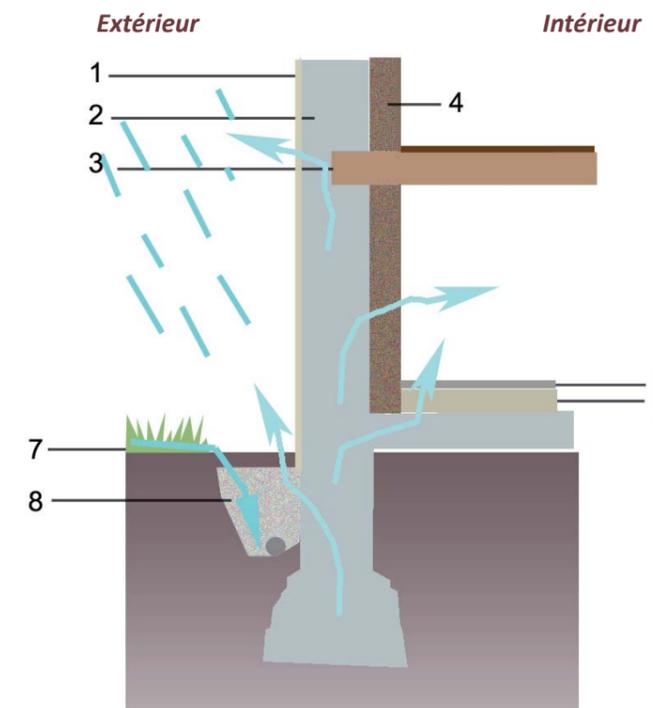
### Gestion de l'humidité dans le bâti traditionnel

- 1-Enduit chaux
- 2-Mur en maçonnerie de pierre ou de brique
- 3-Poutre en bois
- 4-Mortier de chaux
- 5-Chappe de chaux
- 6-Dalle de béton de chanvre
- 7-Sol perméable
- 8-Drain adapté à la construction

L'appareillage de certains murs est composé de moellons ou de pierres pas toujours taillées, assemblés au mortier de chaux et enduits à la chaux. ces constructions, si elles sont bien entretenues, sont très performantes et confortables. L'enduit à la chaux qui les recouvre, en plus de ses caractéristiques esthétiques, protège les maçonneries de l'humidité sans constituer de barrière étanche à la vapeur d'eau. A contrario un enduit ciment ou un enduit plastique, constitue un facteur de développement des pathologies des structures. Il est extrêmement important de purger les murs de ces matériaux étanches et de réaliser, dans le cas d'une reconstitution de la façade, un enduit à la chaux aérienne et non un enduit à la chaux hydraulique artificielle (qui aurait les mêmes effets que le ciment et participerait à la dégradation prématurée de l'enduit et de la pierre).
